ANÁLISE DA ACESSIBILIDADE NA GALERIA CENTRO COMERCIAL FERNANDO MACHADO DE CHAPECÓ-SC

¹ Artigo extraído do TCC da Engenharia Civil (UCEFF, 2017).

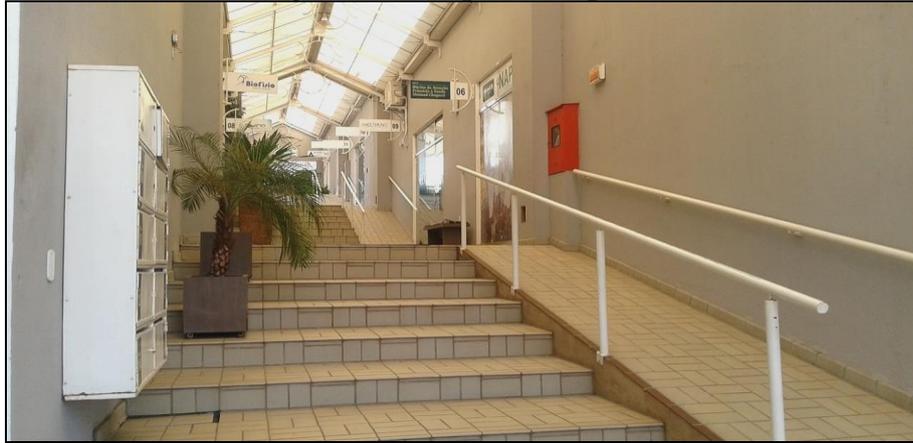
Figura 2: Rampa inadequada

Após realizada observação na galeria objeto do estudo, foram encontradas quatro patologias no espaço de uso comum, sendo elas: falta de banheiro adaptado em espaço de uso comum; inclinação superior ao máximo valor exigido pela norma técnica ABN NBR-9050, 2015; falta de informações táteis; ausência de vagas especiais. Durante a visita em campo, foi identificado que a inclinação da rampa acessível ultrapassava 15% conforme Figura 2, e desta forma se tornando um item irregular em relação aos padrões da ABNT/NBR-9050 (2015).

Além da plataforma, as ligações da rota acessível com as lojas foram regularizadas, elas estavam com inclinações superiores aos exigidos na norma técnica de acessibilidade ABNT NBR-9050, 2015.

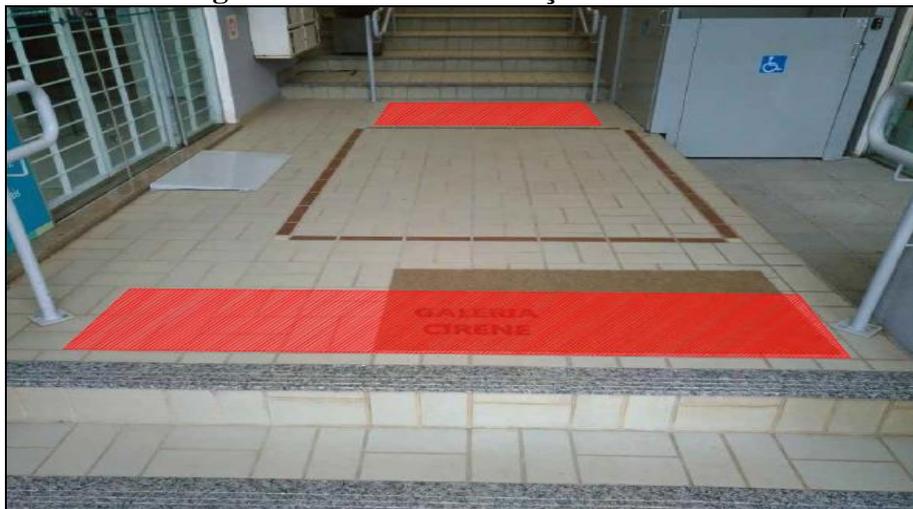
Figura 3: Falta de sinalização tátil alerta

Em cada degrau deve existir uma sinalização tátil conforme especificado na fundamentação teórica, a sinalização indica o limite do piso. Durante as visitas em campo foi possível identificar que na galeria não existia nenhuma informação tátil na rota acessível conforme Figura 3.

Desta forma prejudicando completamente a qualidade de pessoas com deficiência visual que acessavam esse espaço. Além da falta de informação tátil, não existia nenhuma sinalização em braile, possivelmente pela falta de obrigatoriedade desse item na norma.

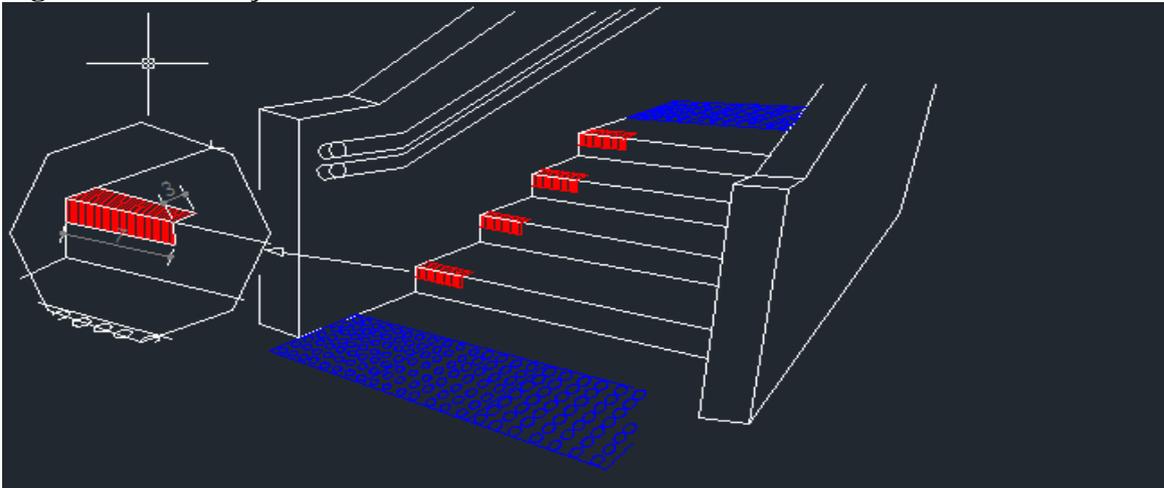
Figura 6: Sinalização tátil

Entretanto o item não foi atendido ficando assim com uma inconformidade em relação às normas técnicas ABNT NBR-9050, 2015. O projeto elaborado sugere a marcação dos degraus existentes sendo que a adequação não estava executada no local, expondo mais um item em desacordo com o exigido pela prefeitura municipal de Chapecó, e deixando de atender mais um requisito da norma técnica de acessibilidade.

O projeto de adequação apresentou também solução para a sinalização inexistente nos degraus das rampas de acesso conforme Figura 6.
