**ANÁLISE DE FALHA NO COMANDO FINAL DE UM TRATOR DE  
ESTEIRA KOMATSU D51EX**

**RESUMO**

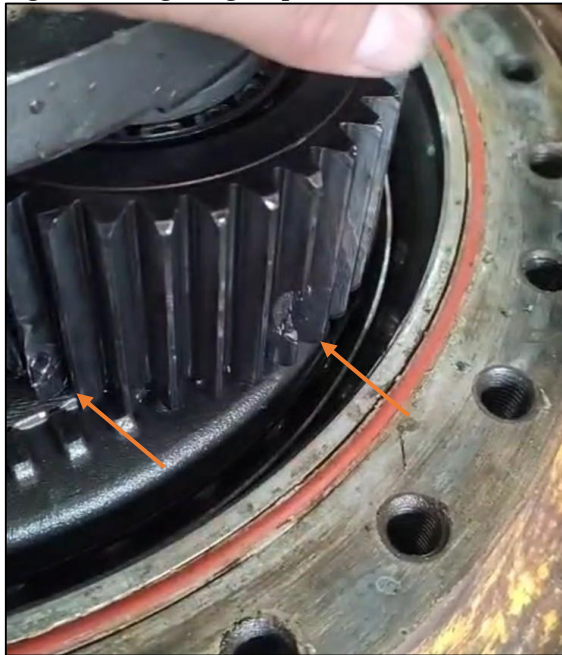
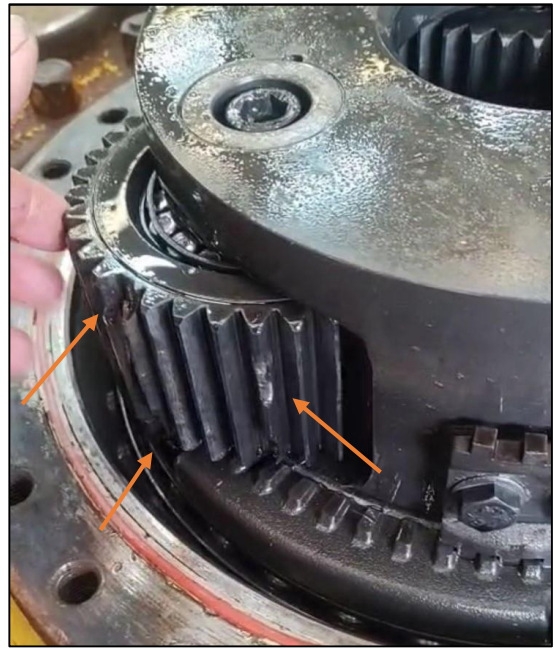
**Figura 9 – Engrenagens planetárias n° 2 indicando falha nos dentes**

O conjunto planetário nº 2 foi o que apresentou mais falhas, as engrenagens planetárias nº 2 de 37 dentes foram as mais prejudicadas indicando falhas em diversos dentes nas três engrenagens constituintes como mostra a Figura 9 (A) e (B).

Visualmente não é possível identificar qual foi a motivação inicial para a ocorrência da falha ou qual componente deu início as fraturas. De modo geral, deduz-se que a falha ocorrida foi de forma instantânea ocorrendo a ruptura de dentes, visto que, as engrenagens não apresentarem desgaste prévio por abrasão ou deslizamento.

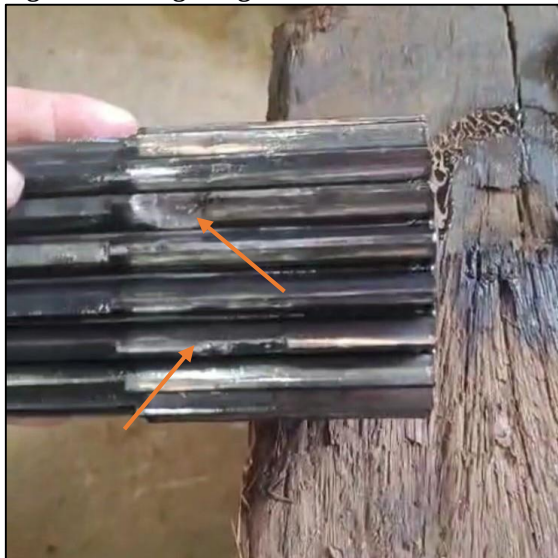
**Figura 10 – Engrenagem solar n° 2 indicando falhas nos dentes**

A engrenagem solar n° 2 do conjunto também apresentou ruptura nos dentes, evidenciado na Figura 10.

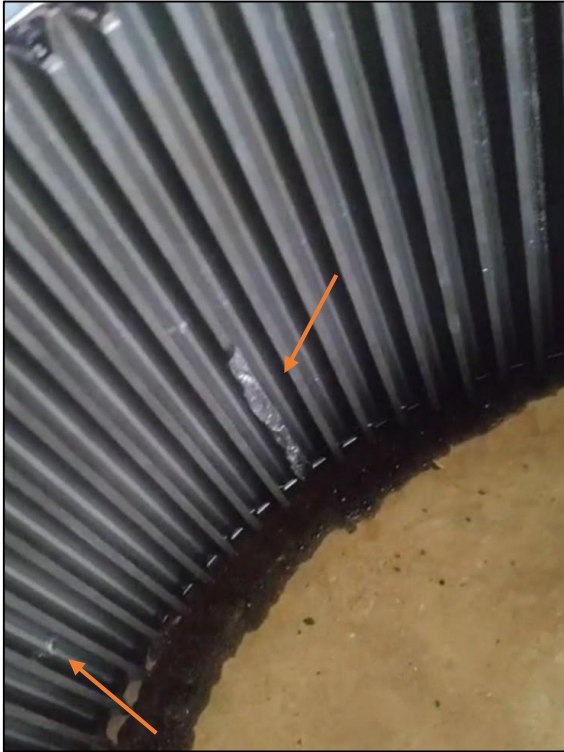
**Figura 11 – Engrenagem anelar indicando falha nos dentes**

A engrenagem anelar é que recebe cargas distribuídas pelos dois conjuntos planetários exibiu fraturas de dentes em regiões de contato com o conjunto planetário n° 2 mostrado na Figura 11.

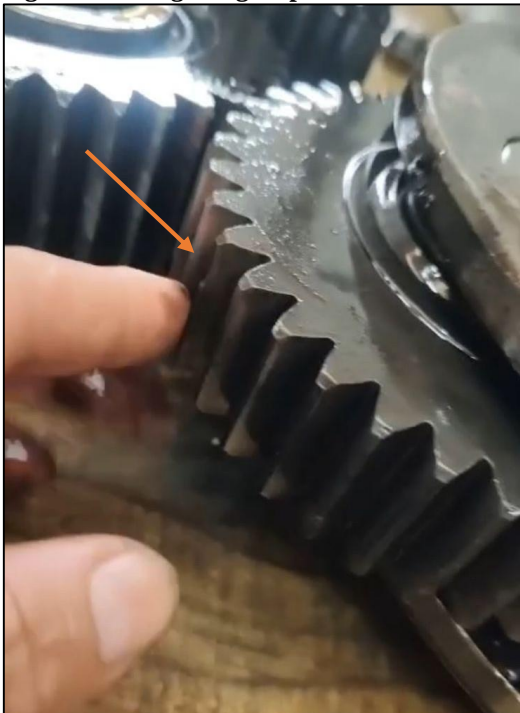
**Figura 12 – Engrenagem planetária n° 1 indicando marcas**

As engrenagens do conjunto planetário n° 1 e a engrenagem solar n° 1, não apresentaram fraturas ou trincas superficiais, nem desgaste evidente. Foi possível identificar apenas marcas de contato dispostos em alguns dentes, como aponta a Figura 12.
