## ESTUDO DE CASO DE PATOLOGIAS EM ESTRUTURAS DE CONCRETO EM FRIGORÍFICO DE ITAPIRANGA/SC

Douglas Antônio Thiel<sup>1</sup>

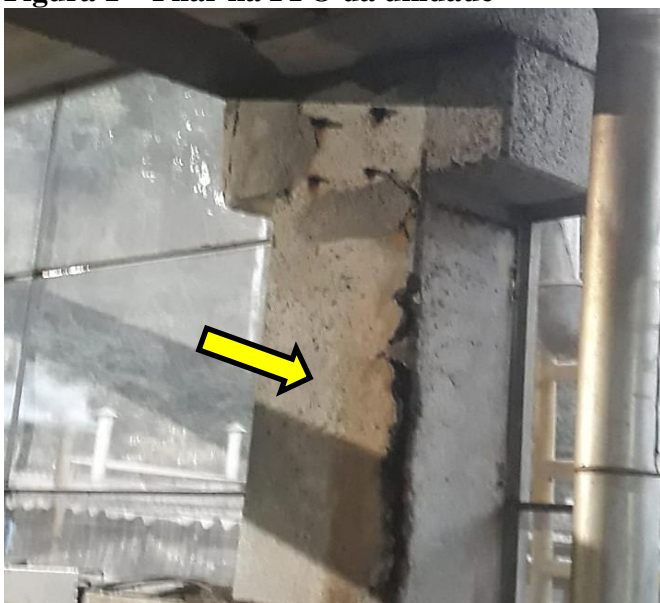
**Figura 1 – Pilar na FFO da unidade**

A Figura 1 apresenta perda de massa de concreto no vértice do pilar, onde encontra-se armadura de tração. Pode-se perceber que, dada a altura onde encontra-se a patologia, esta não é proveniente de choques ou outro agente físico, mas sim se deu pela corrosão do aço e expansão da cobertura, o que acabou por gerar placas que descolaram.

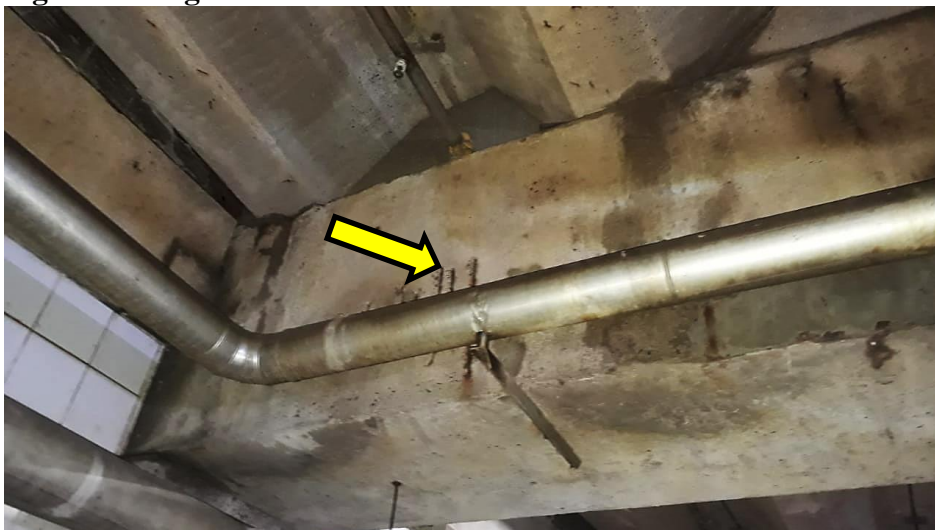
**Figura 2 – Viga na FFO da unidade**

Já a Figura 2, também da FFO da unidade, apresenta avarias em uma viga da edificação. É perceptível que ocorreram algumas exposições de armadura de pele, o que caracteriza um provável erro de execução quando da montagem das fôrmas para concretagem. Muito embora os processos industriais de concretagem – tal qual estes pré-fabricados –,

garantam geralmente qualidade e fidelidade aos detalhamentos de projetos, a falta de cobertura vem se apresentando como principal patologia. Percebe-se que nem as armaduras transversais da viga nem os estribos foram comprometidos.

Ainda na Figura 2 é possível perceber que a face inferior da viga fora reconstituída. Segundo dados do coordenador de engenharia e manutenção da unidade, foram aplicadas técnicas de recuperação devido ao estágio avançado de corrosão em que se encontrava a estrutura.

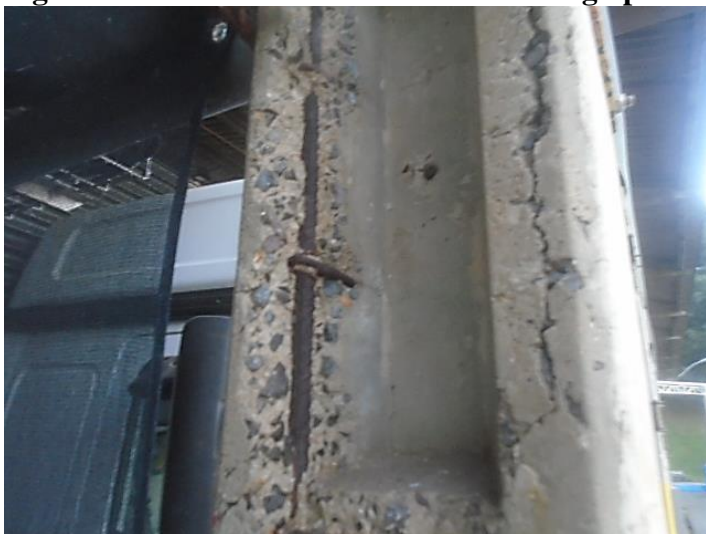
**Figura 3 – Coluna de concreto armado no galpão de recepção**

A Figura 3 apresenta o tipo de avaria encontrada nas colunas. Este tipo de patologia pode ser considerado como um dos mais graves para a estabilidade da obra, dada a complexidade da resistência aplicada para o trecho. A seção H, que compõe o pilar referência, reduz significativamente as áreas de concreto. Eliminando-se concreto de áreas consideradas neutras em reações de esforços, o projetista consegue diminuir o consumo de concreto bem como o custo de produção destes elementos.

Todavia, qualquer perda de massa é risco elevado para o contexto. Na Figura 3 percebe-se a exposição extrema da armadura de tração e dos próprios estribos. A condição de deposição de fezes de animais diretamente nestas armaduras eleva a velocidade de corrosão, sendo que as medidas corretivas devem ser ainda mais eficazes.

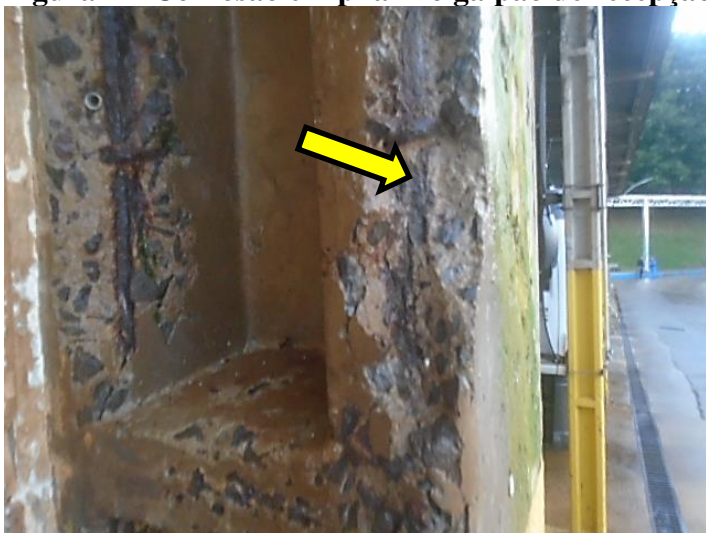
**Figura 4 – Corrosão em pilar no galpão de recepção**

Na Figura 4 se pode perceber de forma ainda mais avançada a perda de massa por corrosão da armadura. Nota-se que na parte indicada pela seta a perda de armadura fora quase que completa no trecho representado, o que significa perda total da capacidade de resistência a qual fora inicialmente projetada. Além da própria armadura, a perda de seção de concreto

por expulsão de agregados graúdos e miúdos agrava a situação, sendo urgente a necessidade de recuperação estrutural.

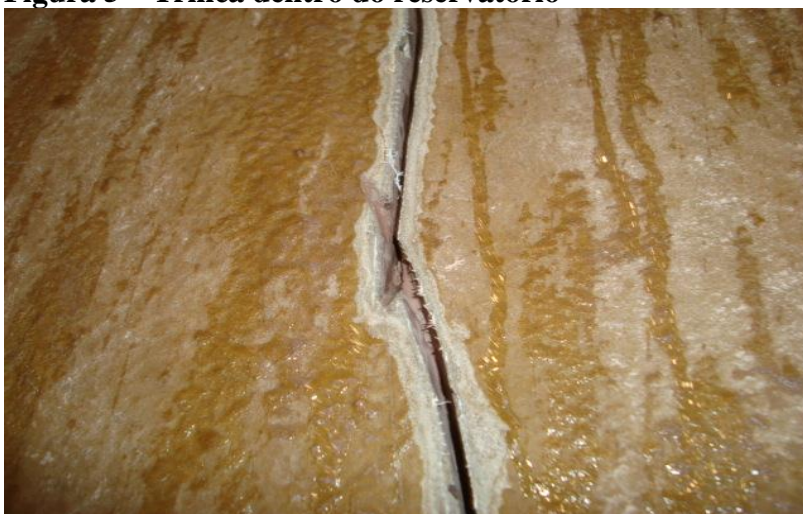
**Figura 5 – Trinca dentro do reservatório**

As Figuras 5 e 6 apresentam a situação em que se encontrava o reservatório: inúmeras trincas e armaduras expostas. As trincas atuam como comunicantes entre os meios internos e externos e, neste caso de reservatório, podem ocasionar perda de água e contaminação.

Já, no que tange às paredes que apresentavam inúmeras trincas, as mesmas foram higienizadas a fim de remover qualquer detrito sólido ou agente biológico, que por ventura podem vir a comprometer a recuperação prevista.

Por fim, foi aplicado revestimento a base de poliuretano, conforme a Figura 8. Assim, pretende-se impedir que a água acesse estes vasos criados.
