## ANÁLISE PARA IMPLANTAÇÃO DE ACESSIBILIDADE NA ALA OESTE DO ESTÁDIO ARENA CONDÁ EM CHAPECÓ/SC

Axcel Rodrigues Vieira<sup>1</sup>  
Leandro Motter<sup>2</sup>

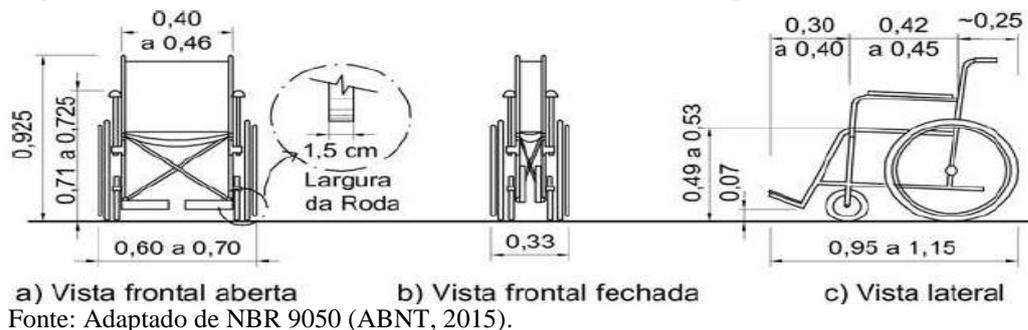
**Figura 1 - Cadeira de rodas manual, motorizada e esportiva**

A Figura 1 apresenta conforme a NBR 9050 (ABNT, 2015, p.8) as “[...] dimensões referenciais para cadeiras de rodas manuais ou motorizadas, sem scooter (reboque). A largura mínima frontal das cadeiras esportivas ou cambadas é de 1,00 m”.

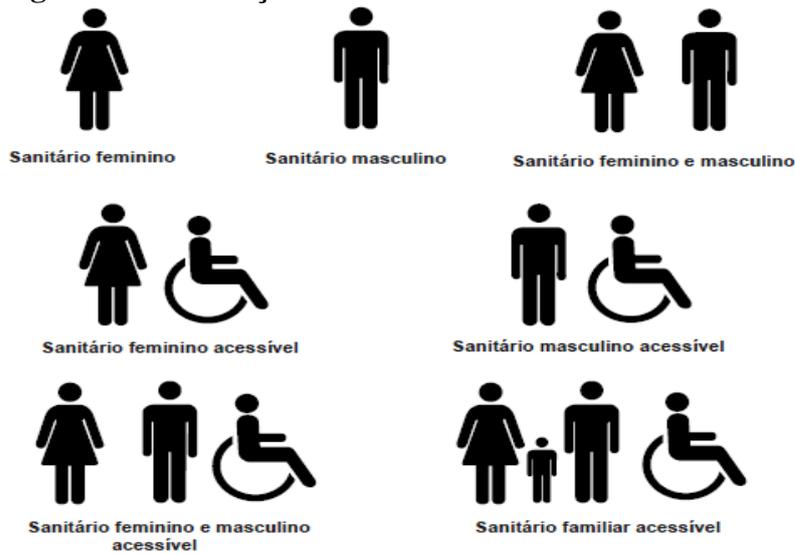
**Figura 3 - Sinalização de banheiros**

Os sanitários devem ser sinalizados com o símbolo representativo sendo ele de acordo com cada situação, conforme a Figura 3. (ABNT/NBR 9050, 2015).

Na Figura 8C também pode ser visto a sinalização na porta do banheiro acessível está feita de forma incorreta e deveria ser feita conforme a Figura 3 desta pesquisa, essa sinalização ajuda as pessoas a identificar o banheiro que está adequado para o uso.

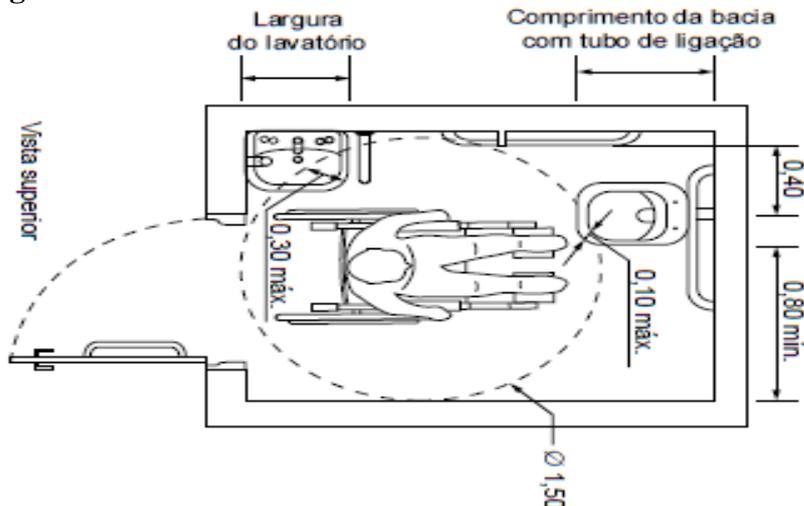
**Figura 4 - Medidas mínimas de um banheiro acessível**

As dimensões pedidas pela norma são para que um cadeirante possa circular e dar um giro de 360° dentro do banheiro, podendo assim executar manobras facilitando o seu deslocamento para o vaso sanitário ou bacia conforme a Figura 4. (ABNT/NBR 9050, 2015).

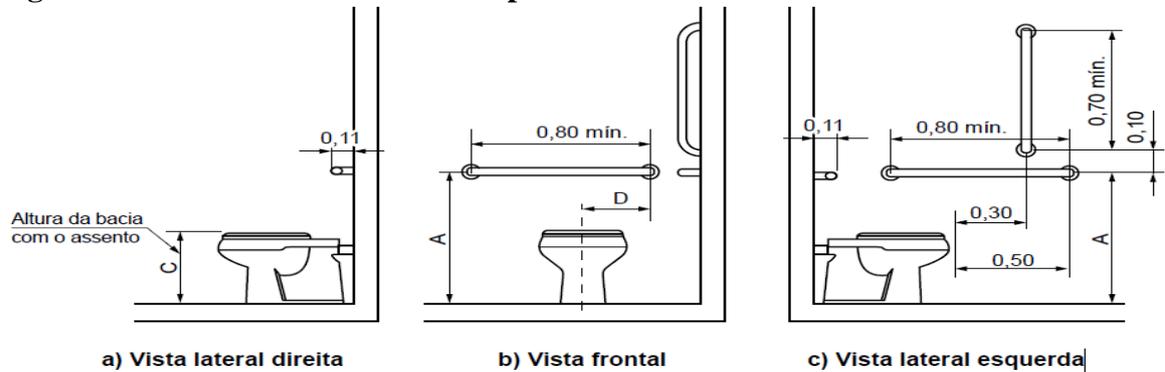
**Figura 5 - Dimensões das barras de apoio**

Essas barras de apoio devem ter uma resistência mínima de 150 kg para qualquer sentido que seja utilizada a barra, sem apresentar nenhum tipo de deformação quando apoiada sobre ela para garantir segurança e conforto (ABNT/NBR 9050, 2015). Os alarmes devem ser instalados próximo a bacia, boxe do chuveiro e vaso sanitário para poder ser acionado por uma pessoa

sentada ou até mesmo no chão em caso de queda. A altura para a instalação adequada é a 40 cm do piso (ABNT/NBR 9050, 2015).

As dimensões e alturas em que as barras são colocadas são determinadas de acordo com cada função delas conforme a Figura 5, as mesmas devem ter um diâmetro entre 30 mm e 45 mm no máximo (ABNT/NBR 9050, 2015). De acordo com a NBR 9050 (ABNT, 2015, p. 90) “As bacias e assentos sanitários acessíveis não podem ter abertura frontal e devem estar a uma altura entre 0,43 m e 0,45 m do piso acabado, medidas a partir da borda superior sem o assento. Com o assento, esta altura deve ser de no máximo 0,46m para as bacias de adulto, [...]” conforme representação na Figura 6.

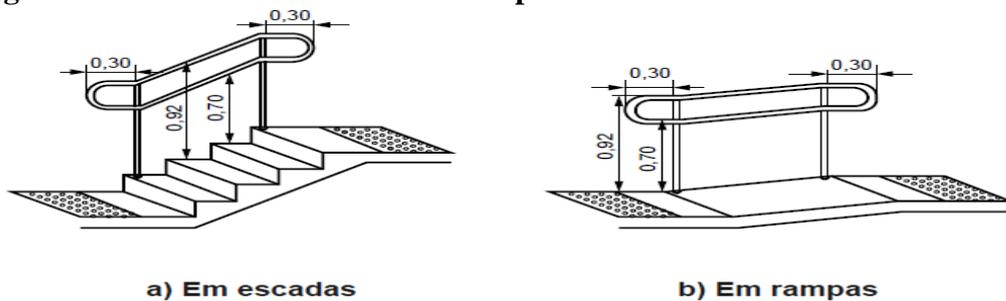
**Figura 7 - Corrimãos em escadas e rampas**

A instalação dos corrimãos em escadas e rampas devem ser feitas em ambos os lados e em duas alturas, sendo elas, 0,70 m e 0,92 m do piso acabado conforme Figura 7. E quando se tratar de degraus isolados é somente cobrado uma barra na vertical ou horizontal, com comprimento mínimo de 0,30 m e com uma altura de 0,75m do piso (ABNT/NBR 9050, 2015).

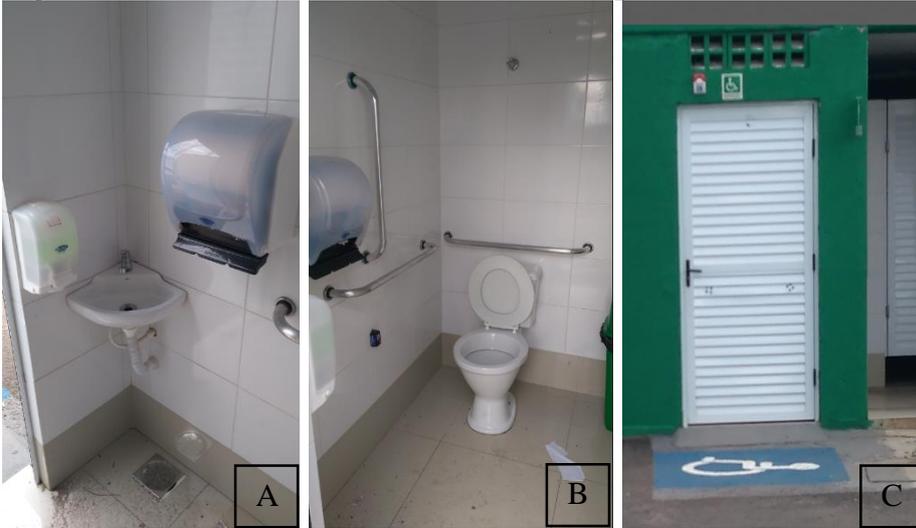
**Figura 8 - Lavatório sem barras, barras de apoio fora das medidas e falta de sinalização**

Nas barras de apoio junto ao vaso sanitário mostradas na Figura 8B, as medidas que foram retiradas no local estavam fora do padrão exigido pela norma, as medidas corretas foram mostradas nesta pesquisa no item 2.3.4. Além disso faltavam barras junto ao lavatório como pode ser observado na Figura 8A, sendo elas necessárias para servir como apoio para pessoas que usam muletas por exemplo.

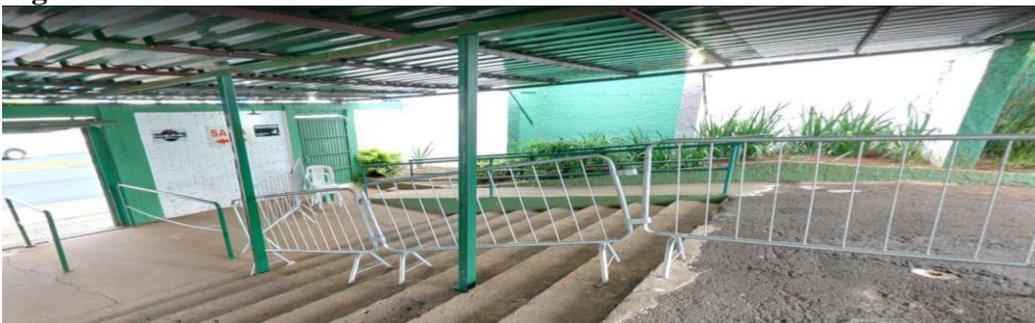
**Figura 9 - Acesso a ala oeste**

Na visita feita *in loco* foi constatado que as rampas estavam com inclinação maior que a permitida pela norma, portanto as mesmas deveriam ser refeitas para corrigir suas inclinações e as mesmas ainda deveriam ter corrimãos em duas alturas e suas devidas sinalizações conforme pede a ABNT NBR 9050/2015. Essa necessidade de ter rampas com inclinações menores é devida às necessidades de pessoas que usam cadeira de rodas ou ainda mães que conduzem carrinho de bebê, esses desníveis a serem vencidos acabam sendo um obstáculo grande para essas pessoas.

Na visita ao estádio foi observado o acesso a ala oeste da arena sendo ele feito através da escada e da rampa mostrada na Figura 9. Pode ser visto também que ambos estão em desacordo com a norma ABNT NBR 9050/2015, pois a mesma ainda cobra para as escadas corrimãos em duas alturas, sinalização de degraus e identificação de início e fim das escadas com pisos táteis do tipo alerta.

A rampa de acesso mostrada na Figura 9, estava com a inclinação superior à permitida que seria 8,33%, sem a identificação de início e fim da rampa com pisos táteis alerta e corrimão em duas alturas em ambos os lados como é cobrado na ABNT NBR 9050/2015.

Para vencer os desníveis onde existem rampas hoje, foi proposto a instalação de plataformas verticais que facilitam muito mais a vida das pessoas que usam cadeira de rodas ou com mobilidade reduzida.

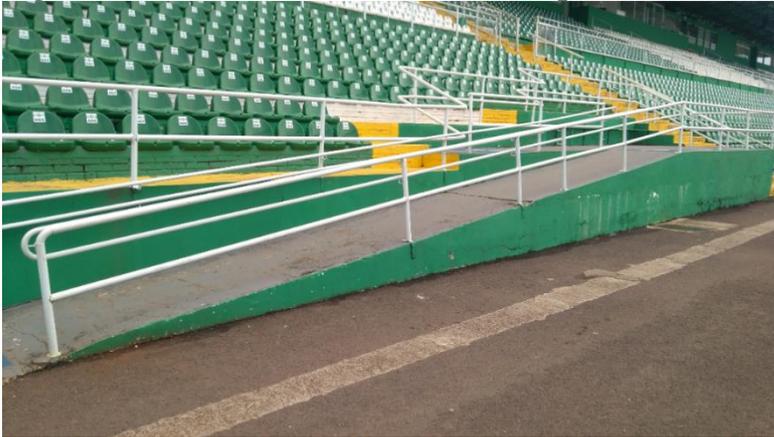
**Figura 10 - Acesso aos locais reservados para os cadeirantes**

Na Figura 10 está sendo mostrado a rampa que dá acesso aos locais reservados para cadeirantes onde eles ficam com seus acompanhantes durante uma partida, as medidas retiradas no local mostram uma inclinação de 16,23 % sendo ela maior que a permitida, outras situações encontradas são a altura dos corrimãos que estão em alturas respectivas de 75cm e 96 e a altura do guarda-corpo que está a 1 metro de altura. Essas são situações que estão fora das medidas exigidas pelas normas ABNT NBR 9050/2015 e ABNT NBR 14718/2001.

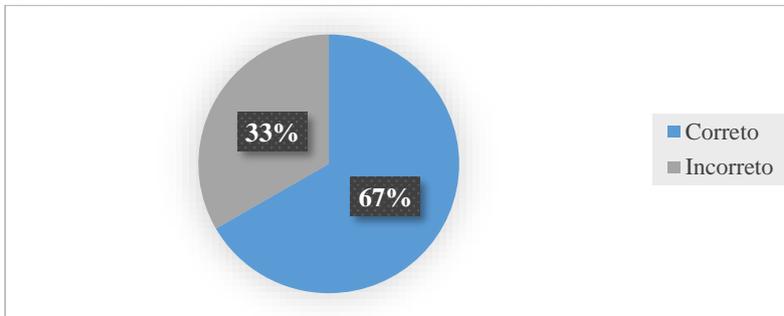
**Gráfico 1 - Resultados banheiro acessível**

Perante as normas e leis que se referem a acessibilidade não existe um meio certo, dentro desses gráficos apresentados abaixo foram demonstrados todos os itens corretos ou incorretos, entretanto alguns itens estavam instalados como por exemplo as barras no banheiro acessível.

Essas barras estavam no local porem fora das medidas e proporções estabelecidas pela norma por isso foram consideradas incorretas mesmo estando instaladas no local.

O Gráfico 1, apresenta o quão adequado o banheiro está, dentro dos itens mostrados no *check list* disposto no Apêndice A, de 27 itens somados apenas 9 itens encontravam-se incorretos totalizando 33%. Lembrando que para esses itens em desacordo com a norma será apresentado soluções com um projeto de adequação.

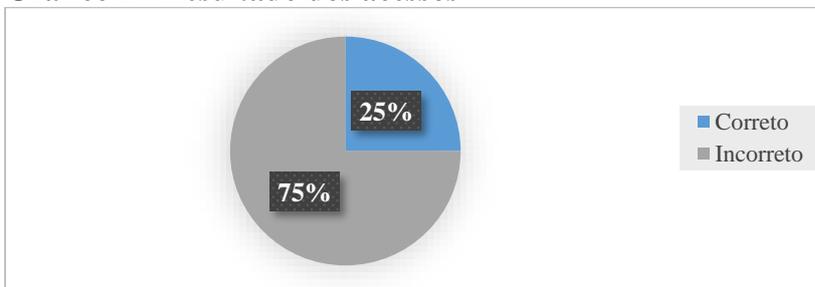
**Gráfico 2 - Resultado dos acessos**

Através do Gráfico 2, observa-se que nos acessos fornecidos pelo estádio apenas 25% está adequado, sendo que isso inclui as escadas, rampas e portões de entrada. O total de 100% se refere a 12 itens do *check list* que falam sobre sinalização, inclinação, corrimão.

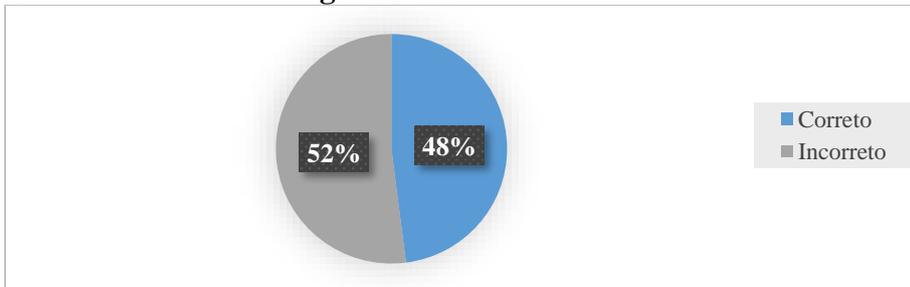
**Gráfico 3 - Resultados gerais**

No Gráfico 3 foi feita a junção de todos os dados coletados no decorrer dessa pesquisa, nessa análise foi observado que as partes principais da ala oeste do estádio encontravam-se em desacordo com a ABNT NBR 9050/2015, sendo assim necessário toda à sua readequação. A parte que totaliza os 48% corretos gira em torno do banheiro acessível que tem vários itens e sinalizações em geral.
