## AS PATOLOGIAS NA ANTIGA PREFEITURA DO MUNICÍPIO DE XANXERÊ – SANTA CATARINA<sup>1</sup>

#### ANTIGA PREFEITURA DE XANXERÊ - SC

**Levantamento Patológico:** Kélvyn Henrique Paludo

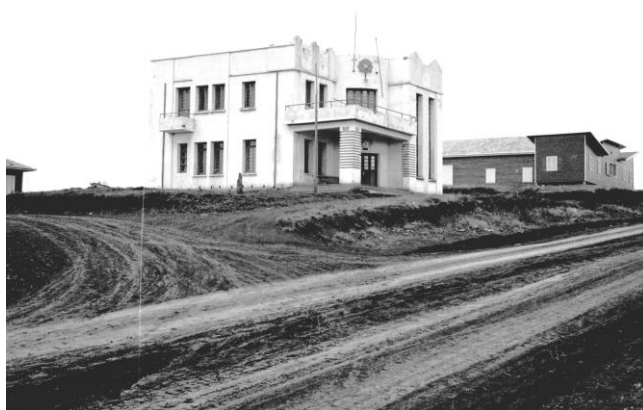
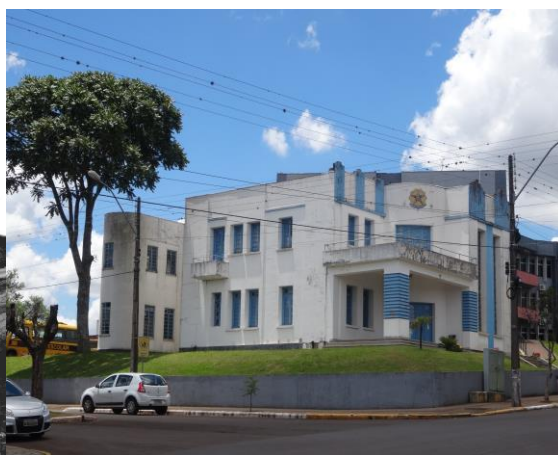
### Fotografias 01 e 02 - Prefeitura municipal de Xanxerê em 1959 | Casa da Cultura Maria Rosa em 2017

O mais antigo fotógrafo da cidade Xanxerê, Ivo Zolet, fotografou a então prefeitura de Xanxerê no ano de 1959 (conforme fotografia 01), registrando a edificação de 380.30 m<sup>2</sup> e o entorno da cidade. A fotografia 02 foi tirada no mesmo ângulo para demonstrar as mudanças ao longo dos anos principalmente no entorno, além da ampliação na parte dos fundos com 95.40 m<sup>2</sup> para abrigar a rampa.

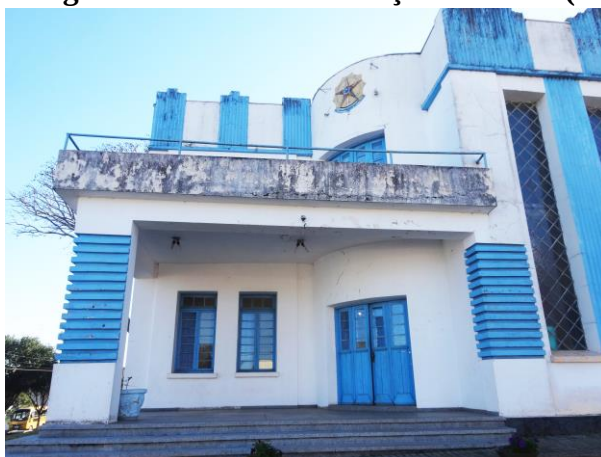
### Fotografias 03 e 04 – Edificação em 2017 (Fachada Principal)

Na fachada principal da edificação (Vista 01) pode se perceber os problemas de crosta negra, perda da argamassa, sujidade por falta de limpeza constante, manchas de umidade, partes danificadas no reboco, além da ausência de camada pictórica (proteção da base da pintura).

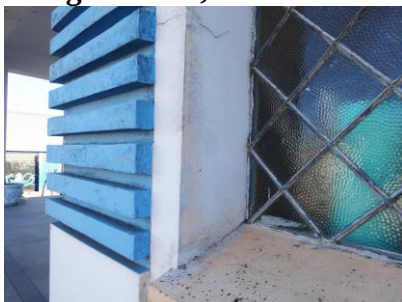
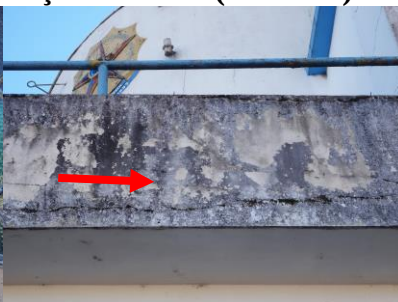
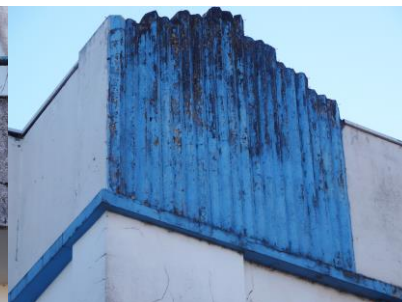
### Fotografias 05, 06 e 07 – Edificação em 2017 (Detalhes)

Ao realizar as inspeções nas paredes externas da edificação, constatou-se que a vista 01 (detalhes nas fotos 05, 06 e 07) é a mais problemática, devido ao alto índice de crosta negra principalmente na sacada do pavimento superior, além das fissuras e gretas presentes na alvenaria. A obra ao longo dos anos passou por intervenções vulgares sem nenhum estudo técnico, como fica evidente na pintura evidenciada na seta de indicação.

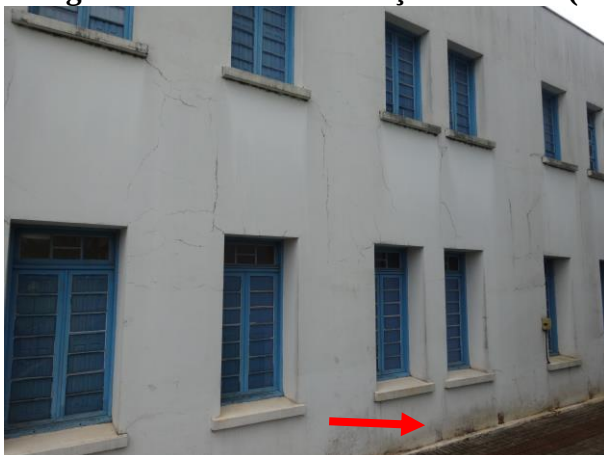
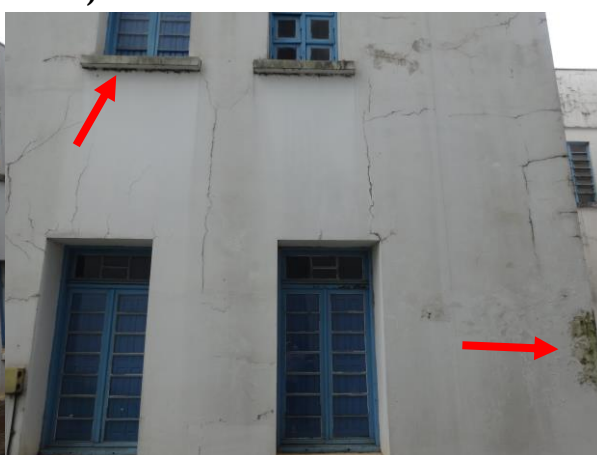
### Fotografias 08 e 09 – Edificação em 2017 (Vista 02)

A vista 02 (fotografias 08 e 09) tem como principais problemas as questões de umidade e sujidade geradas principalmente pelas fissuras e pela falta de sol na maior parte do dia, isso faz com que cresçam pequenos musgos entre essas fissuras.

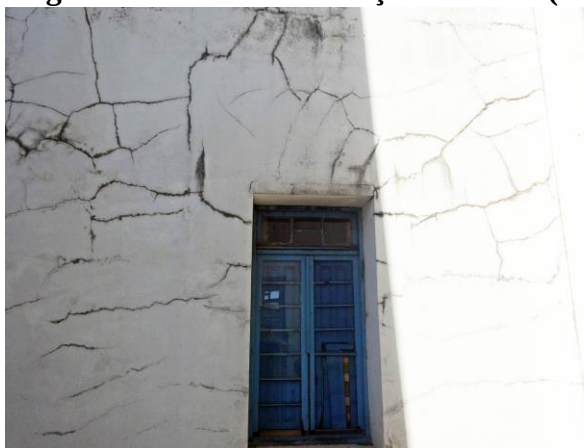
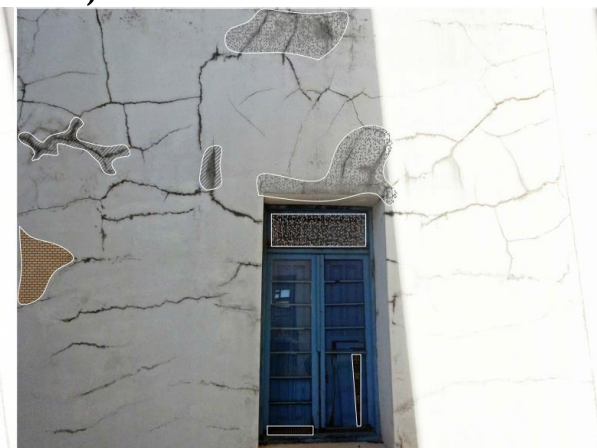
### Fotografias 10 e 11 – Edificação em 2017 (Vista 03)

Já na Vista 03 (fotografias 10 e 11), têm-se os problemas de sujidade, manchas de umidade e crosta negra, além dos elementos falsos (espúrio) presentes nas esquadrias, pois em dado momento foram quebradas e não foram feitos os devidos reparos de restauração, ao invés disso ocorreu apenas a substituição de elementos das esquadrias a fim de mascarar a adversidade.

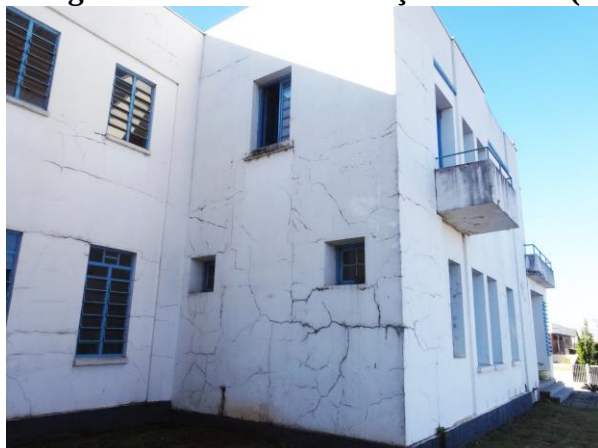
### Fotografias 12 e 13 – Edificação em 2017 (Vista 03)

Na vista 03, encontra-se traços de contaminação por fungos, crescendo entre as fissuras do reboco, além da sujeidade e manchas de umidade como demonstrado acima.

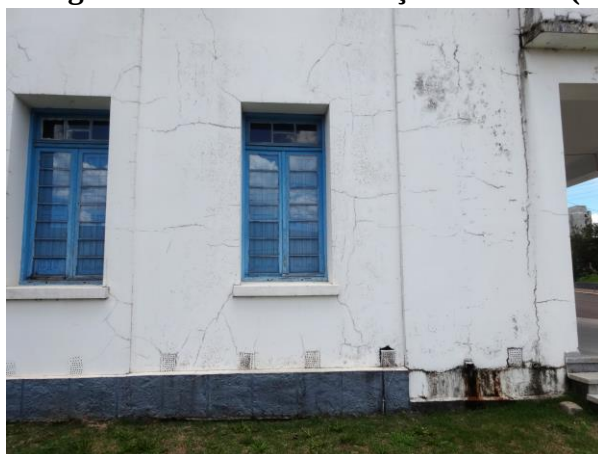
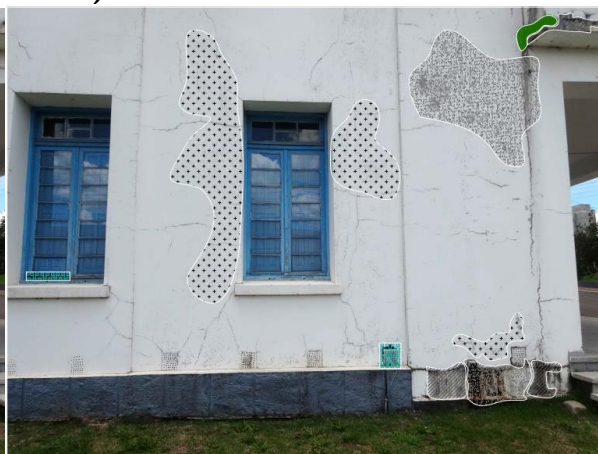
### Fotografias 14 e 15 – Edificação em 2017 (Vista 04)

A vista 04 também apresenta algumas patologias como sujeidade, deslocamento das peças que compõem o edifício, perda de reboco, e tubulação exposta.
