ANÁLISE DA ACESSIBILIDADE NAS VIAS PÚBLICAS DO MUNICÍPIO DE SÃO CARLOS-SC

RESUMO

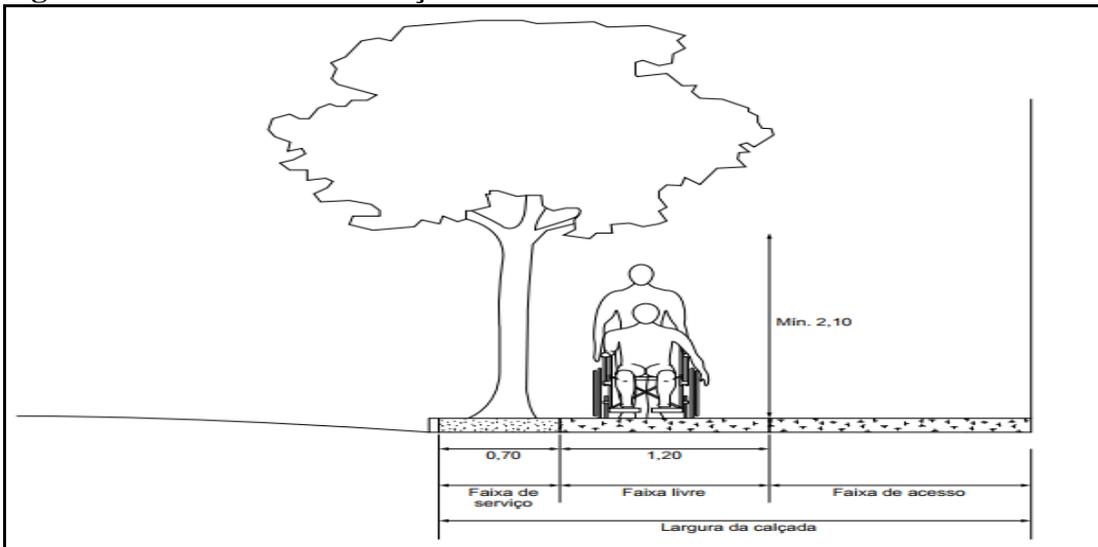
Figura 1- Faixas de uso da calçada

- a) faixa de serviço: serve para acomodar o mobiliário, os canteiros, as árvores e os postes de iluminação ou sinalização. Nas calçadas a serem construídas, recomenda-se reservar uma faixa de serviço com largura mínima de 0,70 m;
- b) faixa livre ou passeio: destina-se exclusivamente à circulação de pedestres, deve ser livre de qualquer obstáculo, ter inclinação transversal até 3 %, ser contínua entre lotes e ter no mínimo 1,20 m de largura e 2,10 m de altura livre;
- c) faixa de acesso: consiste no espaço de passagem da área pública para o lote. Esta faixa é possível apenas em calçadas com largura superior a 2,00 m. Serve para acomodar a rampa de acesso aos lotes limítrofes sob autorização do município para edificações já construídas.

A Figura 1, demonstra o uso da calçada e suas faixas.

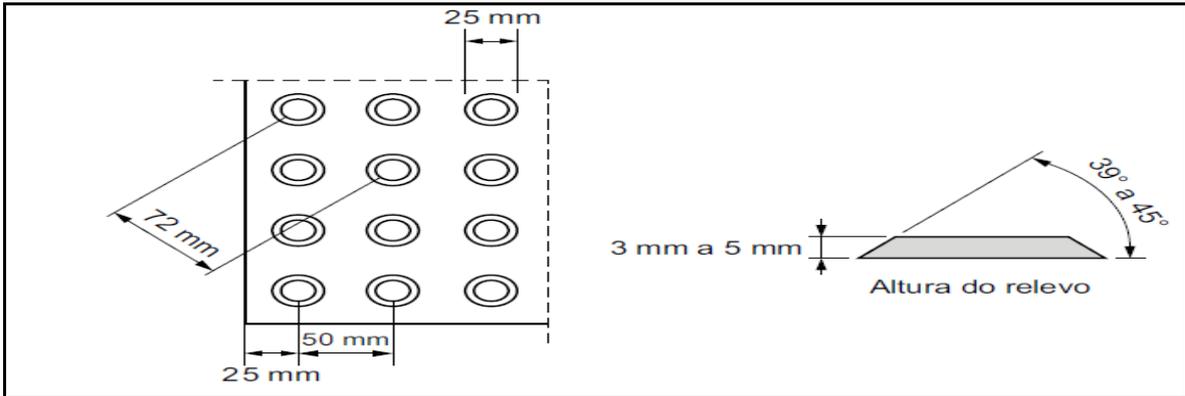
Figura 2- Dimensionamento dos relevos dos pisos tátil de alerta

A Figura 2, ressalta os relevos do piso tátil de alerta. Bem como, a Figura 3, mostra o piso tátil direcional.

Recomendado	Mínimo	Máximo
Diâmetro da base do relevo	25	24	28
Distância horizontal entre centros do relevo	50	42	53
Distância diagonal entre centros do relevo	72	60	75
Altura do relevo	4	3	5
NOTA Distância do eixo da primeira linha de relevo até a borda do piso igual a ½ distância horizontal entre centros.

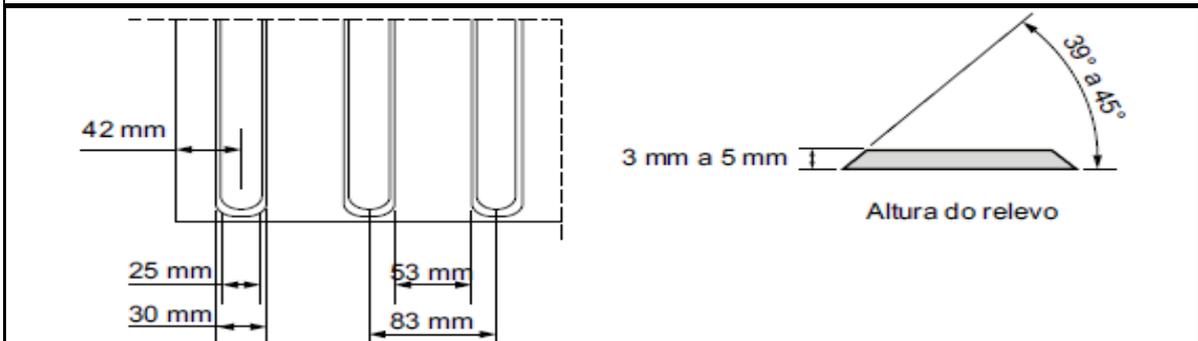
Figura 3- Dimensionamento dos relevos dos pisos tátil direcional

Recomendado	Mínimo	Máximo
Largura da base do relevo	30	30	40
Largura do topo do relevo	25	20	30
Distância horizontal entre centros de relevo	83	70	85
Distância horizontal entre bases de relevo	53	45	55
Altura do relevo	4	3	5

NOTA Distância do eixo da primeira linha de relevo até a borda do piso igual a $\frac{1}{2}$ distância horizontal entre centros.

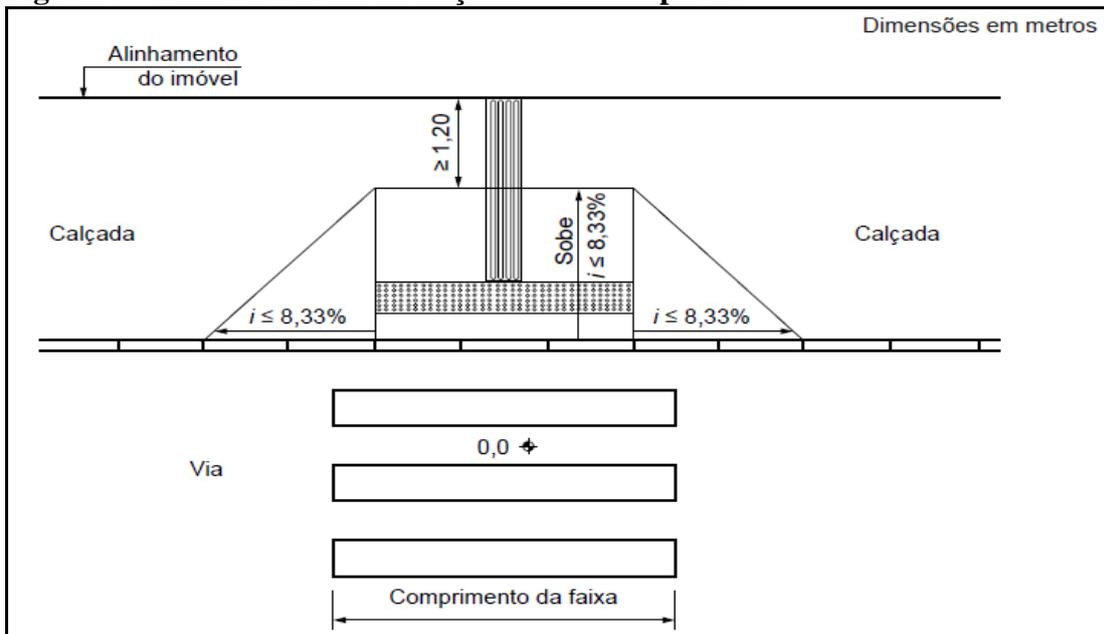
Figura 4 – Rebaixamentos de calçada – Vista superior

Conforme a ABNT/NBR 9050 (2015, p. 80), os rebaixamentos de calçadas deveram ser construídos na direção do fluxo de travessia das pessoas. “A inclinação deve ser constante e não superior a 8,33 % (1:12) no sentido longitudinal da rampa central e na rampa das abas laterais. A largura mínima do rebaixamento é de 1,50 m. O rebaixamento não pode diminuir a faixa livre de circulação, de no mínimo 1,20 m, da calçada”, conforme a Figura 4.

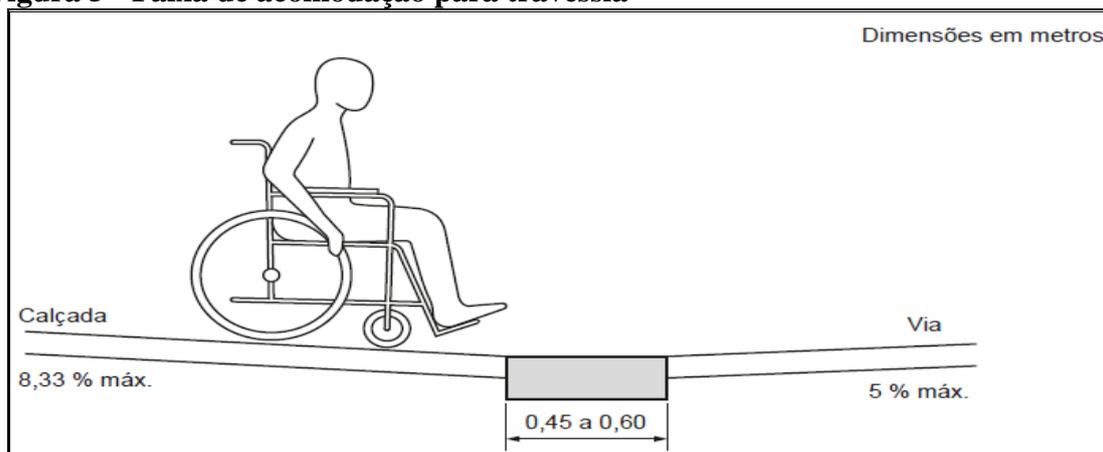
Figura 5 - Faixa de acomodação para travessia

Conforme a ABNT/NBR 9050 (2015, p. 80), [...] em vias com inclinação transversal do leito carroçável superior a 5 %, deve ser implantada uma faixa de acomodação de 0,45 m a 0,60 m de largura ao longo da aresta de encontro dos dois planos inclinados em toda a largura do rebaixamento, conforme Figura 5.

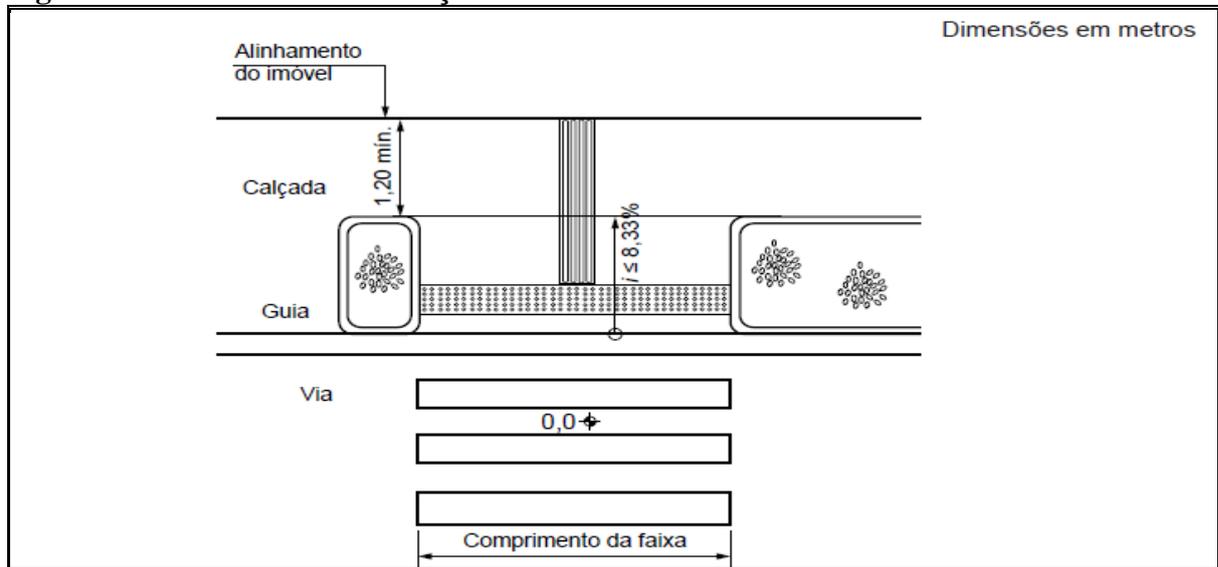
Figura 6 - Rebaixamento de calçadas entre canteiros

Conforme ABNT/NBR 9050 (2015, p. 81), ‘O rebaixamento da calçada também pode ser executado entre canteiros, desde que respeitados o mínimo de 1,50 m de altura e a

declividade de 8,33 %. A largura do rebaixamento deve ser igual ao comprimento da faixa de pedestres”, conforme Figura 6.

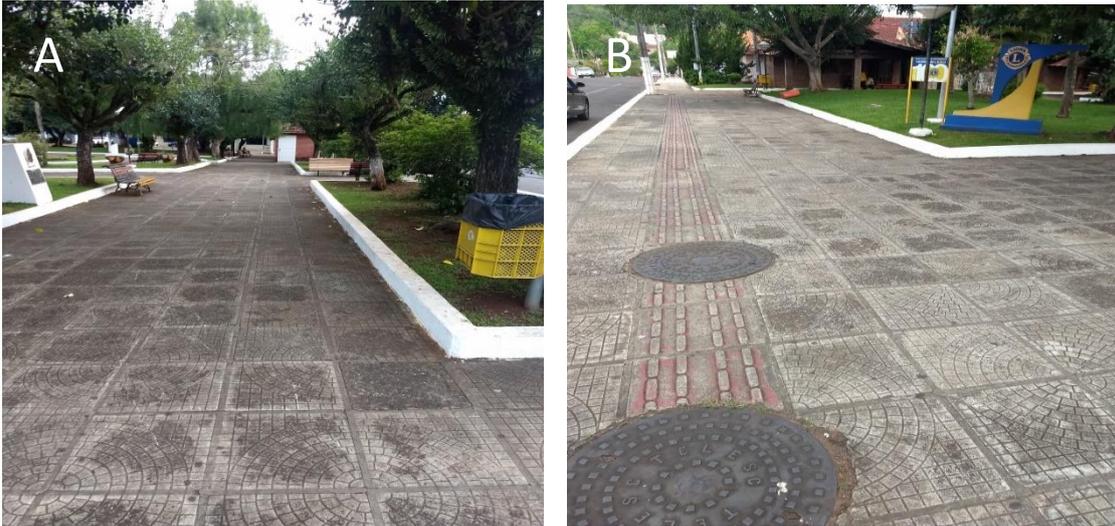
Figura 7- Imagens Praça São Carlos Borromeu

Em conformidade com a Figura 7, percebe-se na Figura A, à falta de piso tátil e acessibilidade na circulação ao atravessar a praça, na Figura B, percebe-se tampão de poço de visita que permitem a manutenção das redes de esgoto, dificultando a passagem de pessoas com mobilidade reduzida pelo piso tátil. Na NBR 9050/2015 apresenta que as tampas devem estar niveladas com o piso adjacente e preferencialmente fora do fluxo principal de circulação.

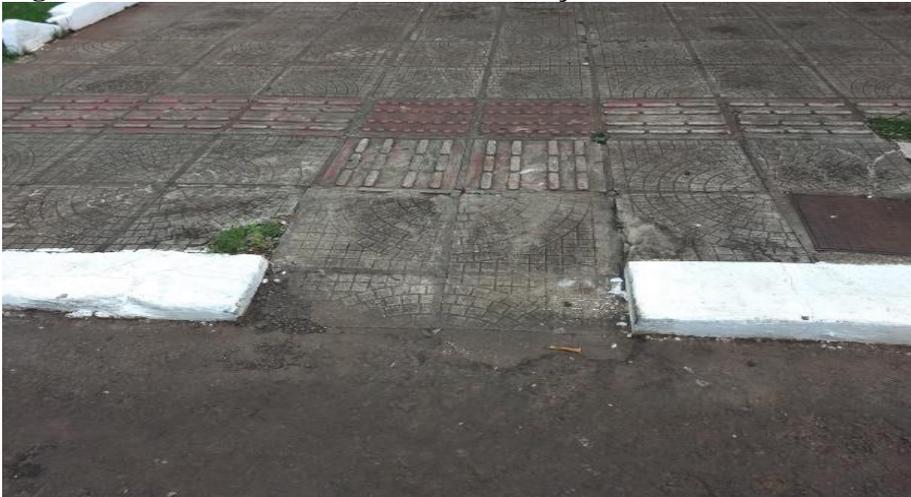
Figura 8- Rebaixamento do meio fio Praça São Carlos Borromeu

O rebaixamento de meio fio também são inadequados, pois devem apenas ser executados sem aba quando a superfície imediatamente ao lado do rebaixamento contiver obstáculos como mobiliário urbano ou vegetação de acordo com a NBR/9050, e na Figura 8 não possui obstáculos ao lado.

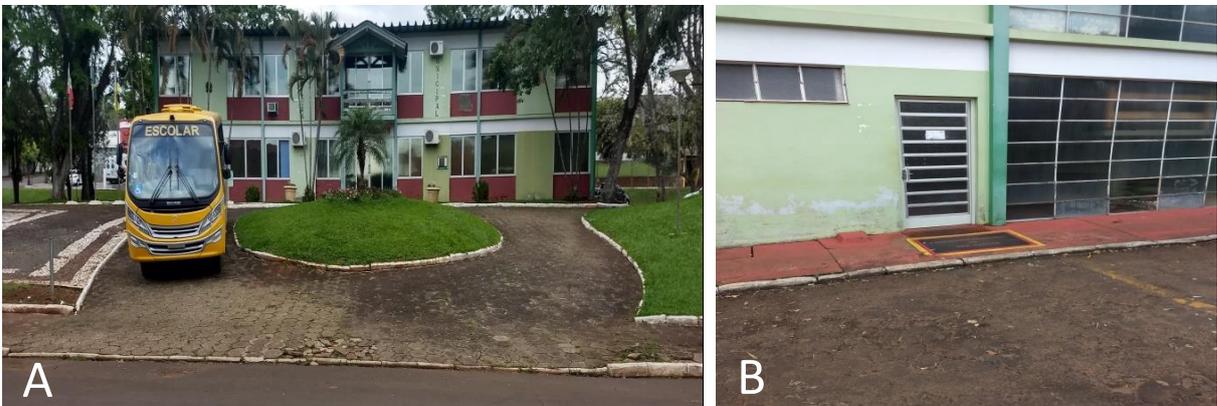
Figura 9 – Portas de acesso Prefeitura municipal de São Carlos

Na Figura 9, percebe-se a falta de rampa de acesso na entrada principal e na entrada secundária para o pavimento térreo, as calçadas estão em condições insatisfatórias para a circulação de pessoas de acordo com as normas exigidas, demonstrados nas imagens A e B.

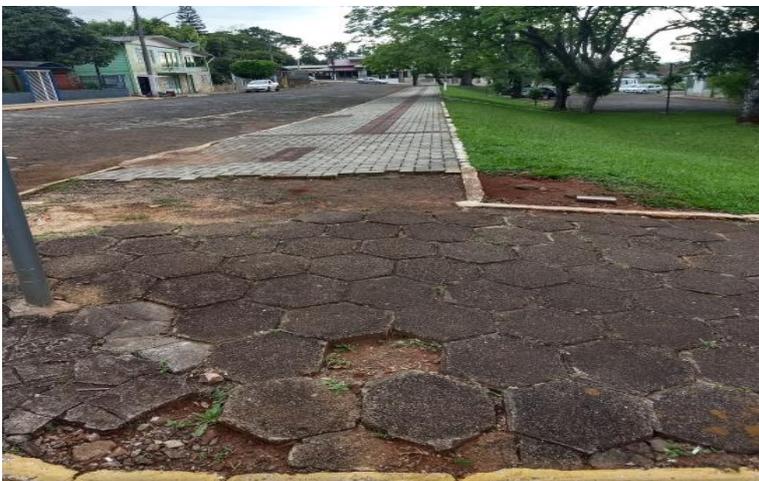
Figura 10 - Passeio Prefeitura municipal de São Carlos

Conforme a Figura 10 percebe-se que foi feito apenas uma parte de calçada com piso, a parte que não foi concluída apresenta imperfeições causando problemas na sua utilização, tanto para uma pessoa com mobilidade reduzida quanto para pessoas sem mobilidade reduzida.

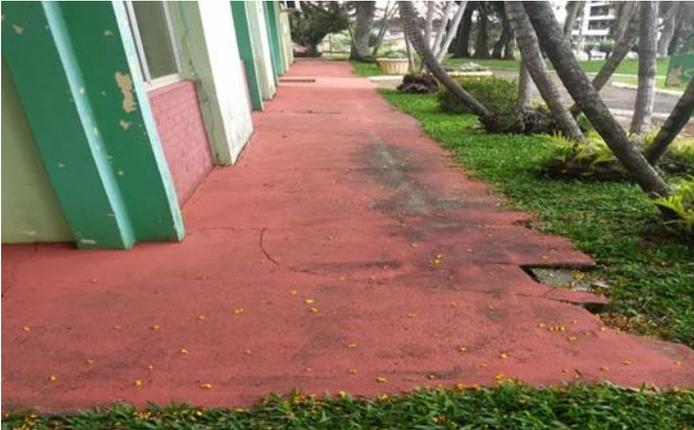
Figura 11- Circulação lateral da Prefeitura municipal de São Carlos

Percebe-se irregularidade na calçada, e ao analisar os dados dos entrevistados se obtém informação que as calçadas e rampas de fato não são consideradas acessíveis. A maior limitação das pessoas com mobilidade reduzida é transitar nas calçadas. Conforme Figura 11.

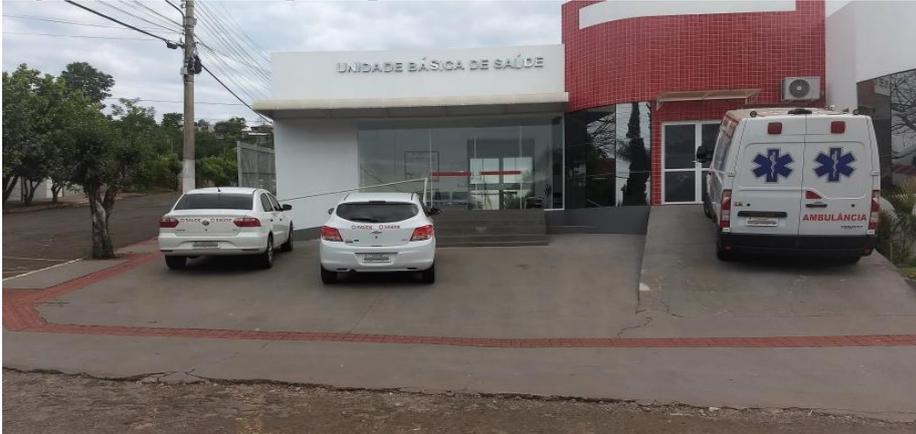
Figura 12 - Entrada principal Unidade Básica de Saúde

De acordo com a Figura 12, nota-se a falta de rampa para o acesso de um cadeirante pela rua, pois a que possui esta é imprópria para o fácil acesso de um cadeirante, possui também a ausência de piso tátil até o acesso principal.

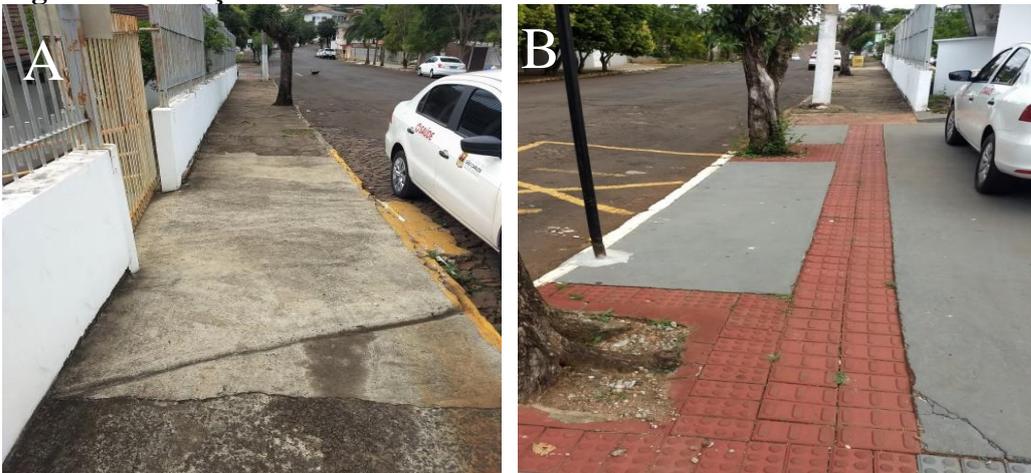
Figura 13 - Calçadas laterais do Posto de Saúde Dr. Walter Hund

Os passeios públicos deveriam facilitar a circulação dos pedestres e possibilitar pessoas com deficiência encontrassem menos ou nenhuma dificuldade para chegar até atendimento de saúde, mas percebe-se pelas fotos que as calçadas não estão adequadas para uma pessoa com mobilidade reduzida trafegar sem dificuldade ou ajuda de terceiros. Conforme Figura 13.

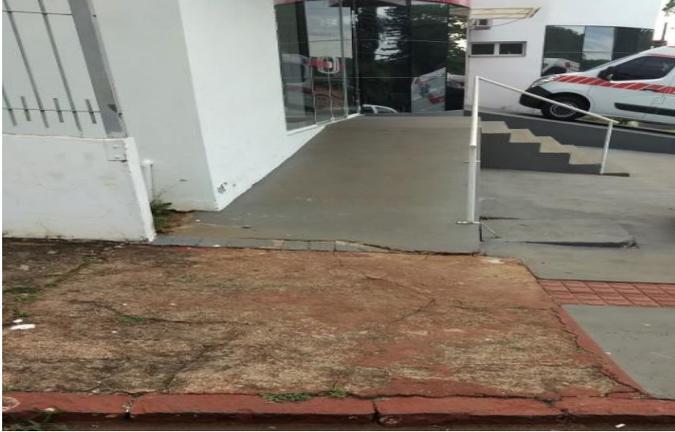
Figura 14 - Rampa de acesso para a entrada principal

Percebe-se que a rampa está mal conservada, não possui rebaixamento do meio fio para o acesso à rampa principal, assim uma pessoa cadeirante precisa entrar pela calçada na parte da frente para conseguir ir à rampa principal que fica com a entrada pelo acesso lateral. Conforme Figura 14.

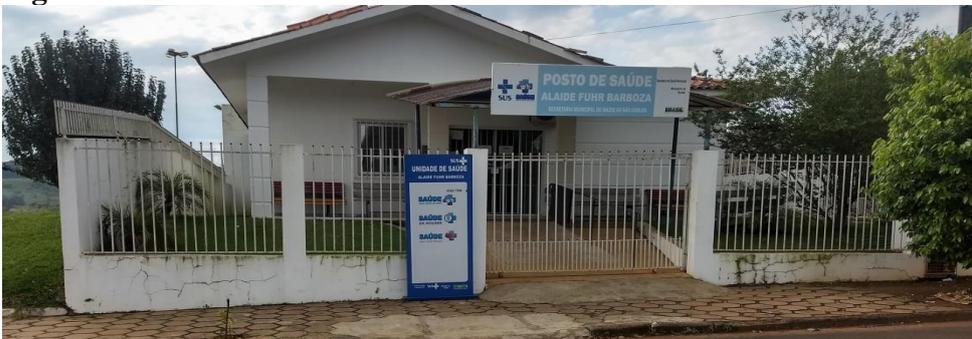
Figura 15- Posto de Saúde Alaíde F. Barboza

Conforme a análise dos questionários respondidos por 5 pessoas, sendo elas duas portadoras de deficiências e três não portadoras de deficiência foi classificado a média da acessibilidade do local como 3 e 5,5, respectivamente. Conforma a Figura 15, da entrada do posto de saúde nota-se que as calçadas não possuem acessibilidade adequada para a circulação, a rampa e o rebaixamento de calçada estão inadequados para a melhor circulação de um cadeirante.

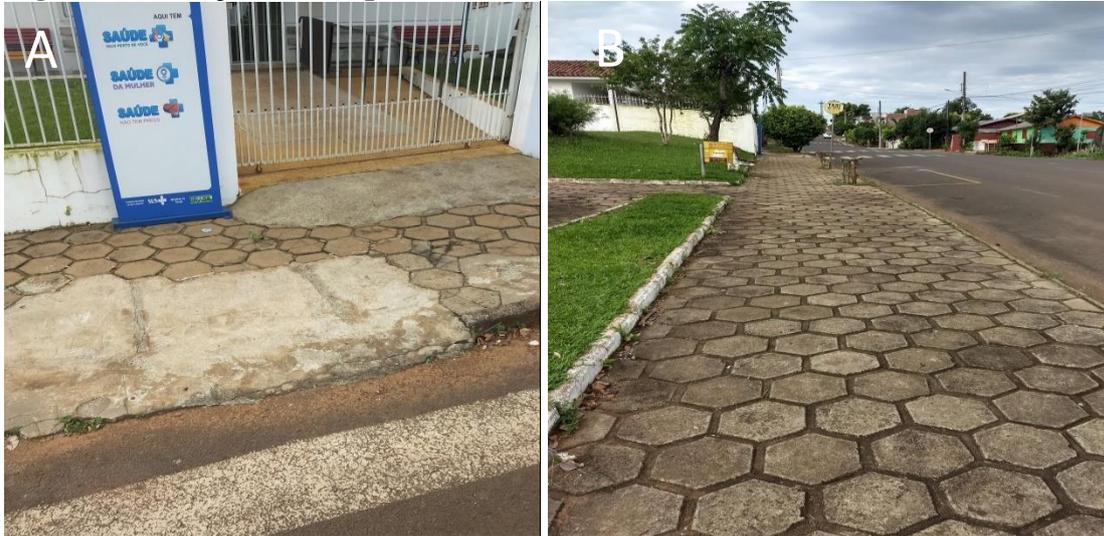
Figura 16 - Calçada e rampa de acesso ao Posto Alaide F. Barboza

De acordo com a Figura 16, nas imagens A e B pode-se perceber que não possui rebaixamento da via para o acesso a cadeirantes, não possui piso tátil para a sinalização e não

à vaga de estacionamento reservada para portadores de necessidades especiais como estabelece a ABNT NBR 15320 (2005).

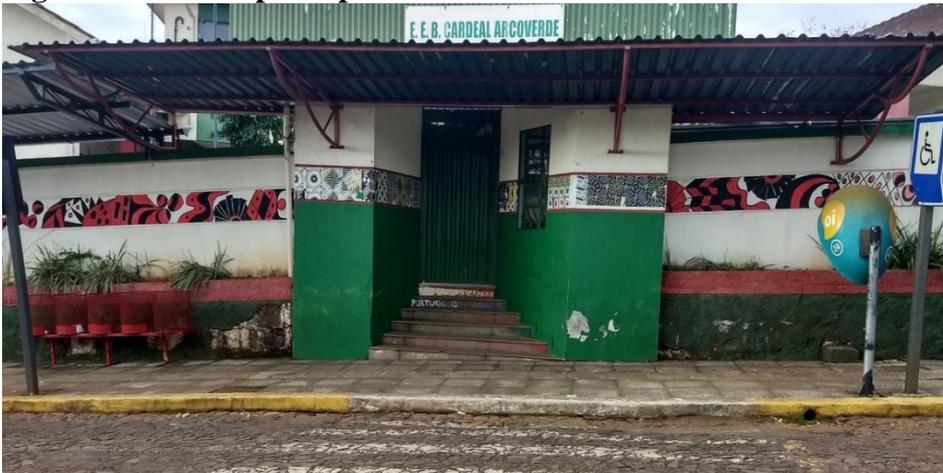
Figura 17- Acesso principal E.E.B. Cardeal Arcoverde

De acordo com a Figura 17 percebemos que as calçadas do colégio Cardeal Arcoverde não possuem o rebaixamento da calçada junto à faixa de pedestre, ainda assim, há outro problema que pode ser visto, a falta de sinalização no piso tátil que alerta os portadores de deficiência a possíveis obstáculos no percurso, neste caso, o orelhão e as placas de sinalização.

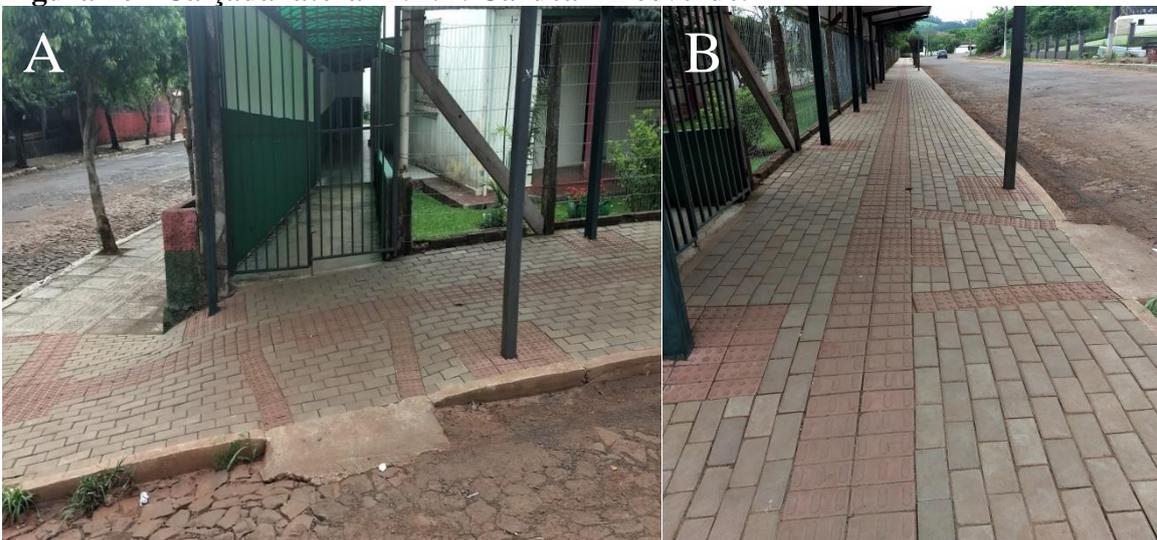
Figura 18 - Calçada lateral E.E.B. Cardeal Arcoverde.

Os rebaixamentos de calçada sob a forma de rampa é destinado a facilitar o trânsito de pessoas com deficiência física, a sua inclinação deve ser suave, pois quanto mais suave melhor facilidade para as pessoas circular, devem possuir na horizontal o piso tátil de alerta para a sua sinalização e de acordo com a NBR/9050 a largura do rebaixamento deve corresponder à largura da faixa de travessia, ou, no mínimo, 150 cm. Conforme Figura 18 A e B.
