ANÁLISE DA ACESSIBILIDADE NA GALERIA CENTRO COMERCIAL FERNANDO MACHADO DE CHAPECÓ-SC

¹ Artigo extraído do TCC da Engenharia Civil (UCEFF, 2017).

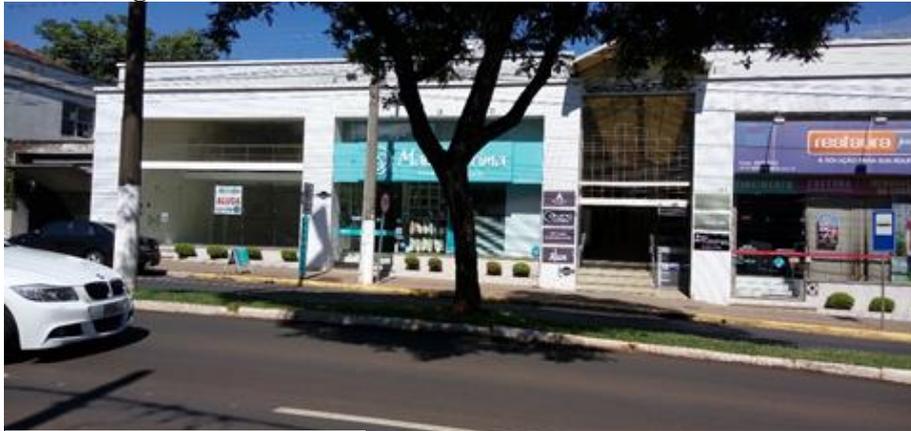
Figura 1: Galeria Centro Comercial Fernando Machado

O objeto de estudo durante a realização desta pesquisa é a Galeria Centro Comercial Fernando Machado Figura 1, que após observação, constatou-se que a mesma apresentava

alguns pontos em desacordo com a norma de acessibilidade ABNT/NBR 9050 (2015). Os principais pontos analisados são as rampas de acesso, vagas de estacionamento, informações táteis, bem como o banheiro, que foram identificadas como as principais patologias presentes no espaço de uso comum da galeria.
