**ANÁLISE DE FALHA NO COMANDO FINAL DE UM TRATOR DE  
ESTEIRA KOMATSU D51EX**

**RESUMO**

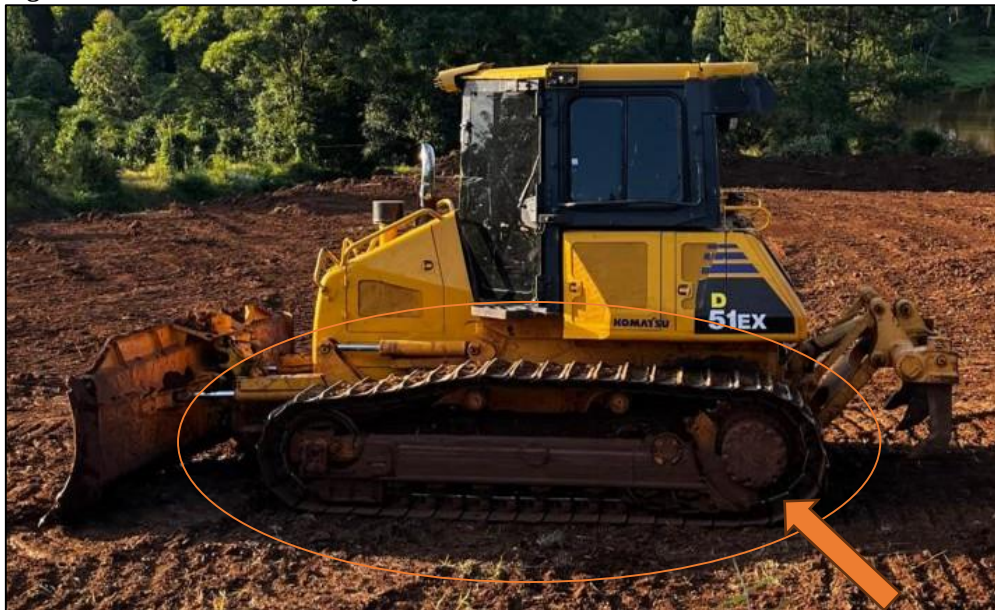
**Figura 8 – D51EX Com indicação do comando final**

O estudo foi realizado em uma empresa privada do setor de terraplenagem e escavações do oeste de Santa Catarina. Teve como objeto de estudo um sistema rodante e comando final de um trator de esteira Komatsu D51EX, ano de fabricação 2013, registrando 13500 horas de funcionamento, indicado na Figura 8, destacando o sistema rodante e a posição do comando final através da seta.
