CASA DE PASSAGEM E ACOLHIMENTO NA CIDADE DE CHAPECÓ-SC

Ketherine Cabreira Lima¹
Andriele da Silva Panosso²

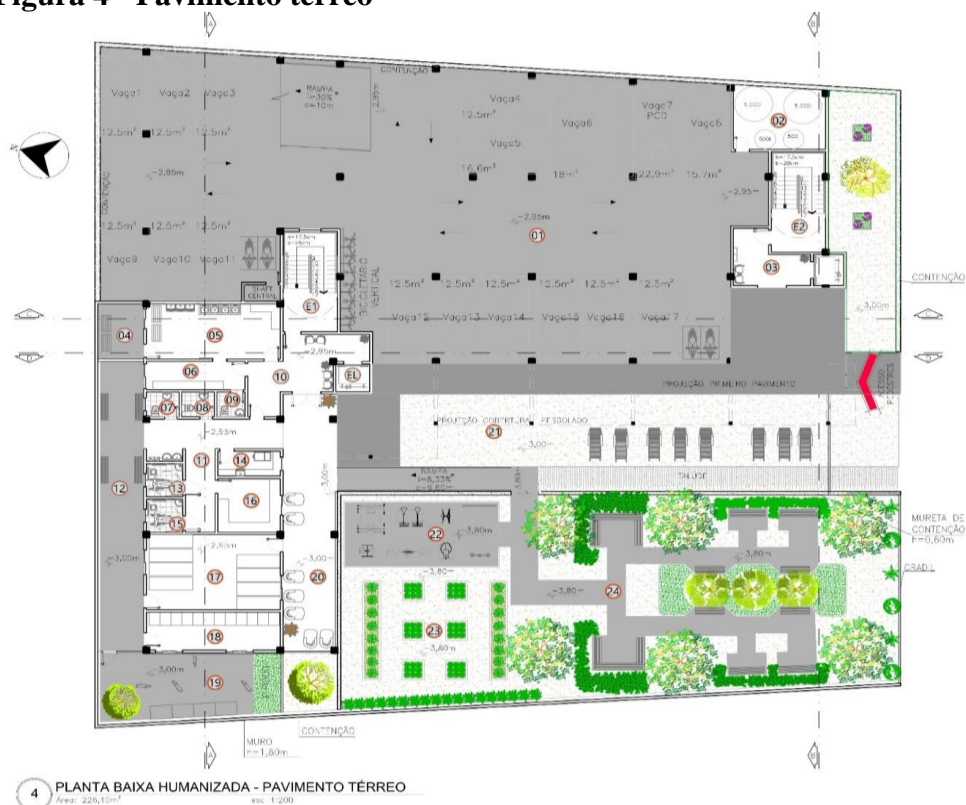
Figura 4 - Pavimento térreo

No pavimento térreo fica localizado o estacionamento sob pilotis, a área de convivência composta por uma praça, uma academia ao livre e uma horta e toda parte de apoio ao usuário, como guarda-volumes (carrinhos), canil e lavanderia. É por este pavimento que os funcionários têm acesso a edificação, pela rua Gonçalves Dias (Figura 4).

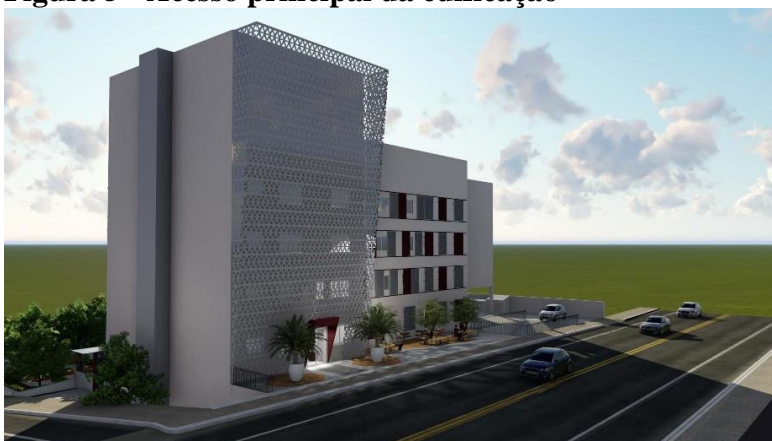
Figura 5 - Acesso principal da edificação

Na Figura 5 é possível perceber o acesso principal da edificação, que ocorre pelo primeiro pavimento, este acesso se dá pela rua Visconde de Cairu. Percebe-se também que o bloco que abriga o acesso principal se diferencia do restante da edificação, não só pelo seu volume, mas também por possuir uma tela metálica.

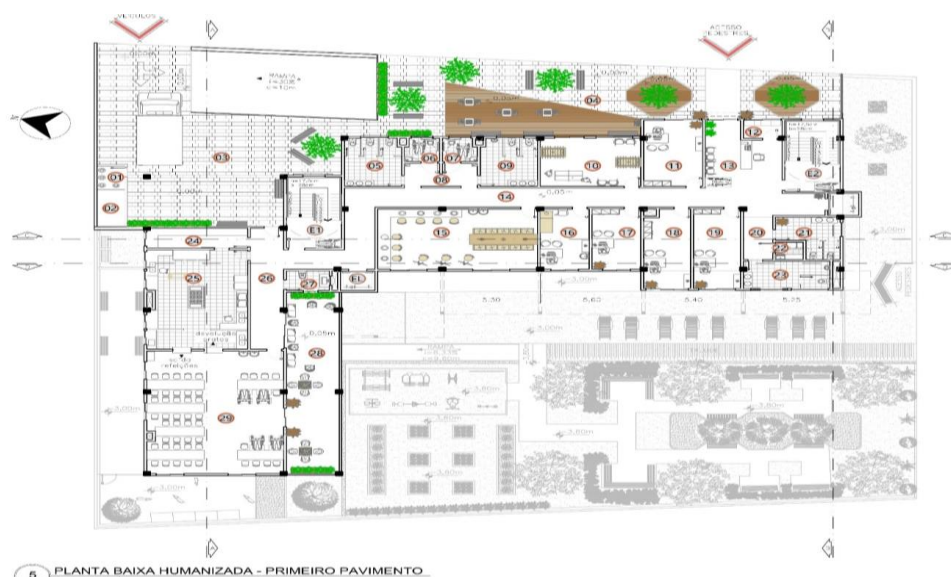
Figura 6 - Primeiro pavimento

O primeiro pavimento (Figura 6) abriga o setor de acolhimento, onde acontece o primeiro contato com o usuário a casa. Além disso, o pavimento possui salas de atividades e convivência que se integram ao exterior e o setor de apoio, o qual abriga o refeitório com uma sacada. É por este pavimento que se tem o acesso ao estacionamento sob pilotis e estacionamento de apoio.

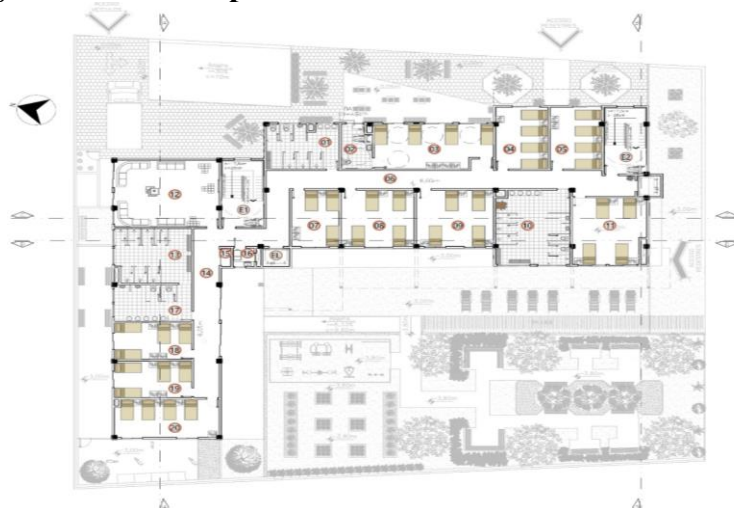
Figura 8 - Terceiro pavimento

É no terceiro pavimento (Figura 8) que começam a ser distribuídos os dormitórios de uso exclusivo masculino. Há neste pavimento, também, uma sala de televisão exclusiva para este público.
